Συμβουλευτικός Οδηγός Τεχνικού Συμβούλου

Φρένα, Συστήματα Διεύθυνσης & Ανάρτησης

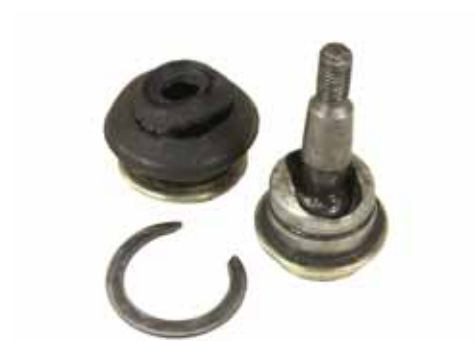
Σφαιρικός (-οί) Σύνδεσμος (-οι)

Τα πιο κοινά προβλήματα που έχουν σχέση με φθαρμένους Σφαιρικούς Συνδέσμους είναι το ψάρεμα, η ανομοιόμορφη φθορά και η ανώμαλη διεύθυνση (στρίψιμο).

Χρησιμοποιημένο

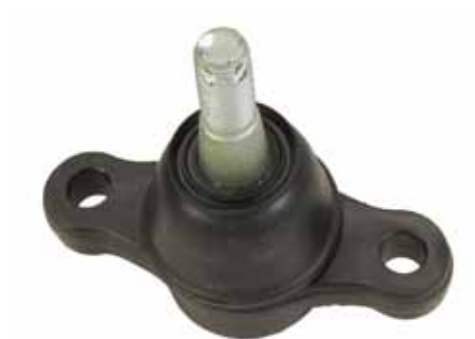
Καινούργιο

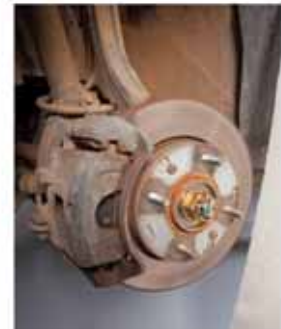
Δαγκάνες Φρένων

Χρησιμοποιημένο

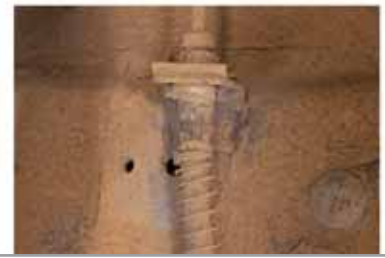
Σωληνώσεις Φρένων, Ελαστικοί Σωλήνες & Συνδέσεις

Χρησιμοποιημένο

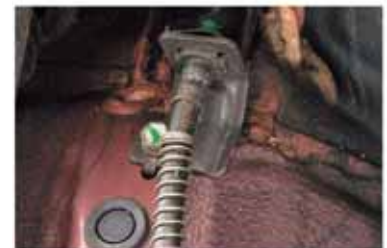
Καινούργιο

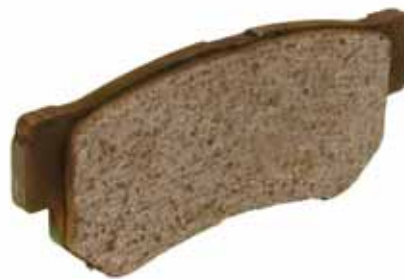
Τακάκια Φρένων

Χρησιμοποιημένο

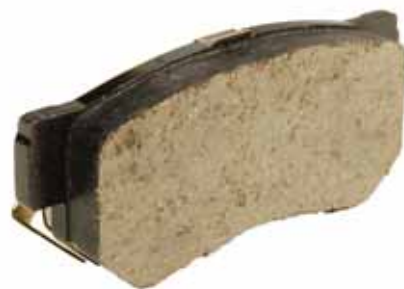
Καινούργιο

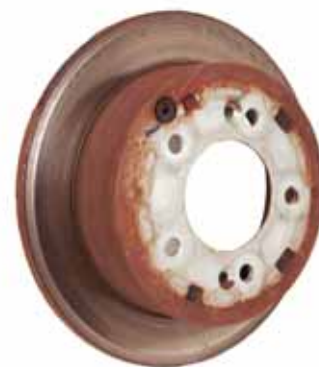
Δίσκοι Φρένων & Ταμπούρα

- Πιθανότητα για κραδασμό ή ταλάντωση όταν εφαρμόζονται τα φρένα
- Οι δίσκοι των φρένων ή τα ταμπούρα θα χρειαστούν λείανση ή αντικατάσταση
- Εάν ο δίσκος του φρένου ή το ταμπούρο βρίσκεται κάτω από το ελάχιστο πάχος χρειάζεται να αντικατασταθεί
- Οι στρεβλωμένοι δίσκοι φρένων εμφανίζουν σημεία σκλήρυνσης τα οποία έχουν σαν αποτέλεσμα ανομοιόμορφη φθορά και μία αύξηση στους παλμούς του πεντάλη των φρένων και στην απόσταση ακινητοποίησης
- Μειωμένη ασφάλεια του οδηγού

Χρησιμοποιημένο

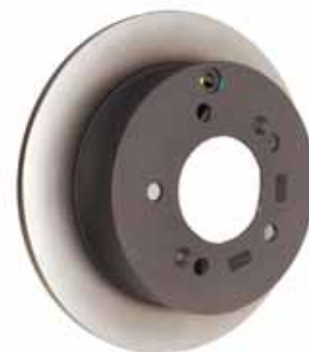
Καινούργιο

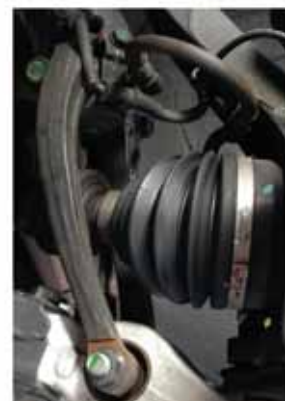
Μπιλιοφόρος C.V. Ημιαξονίου & Φούσκες

Καινούργιο

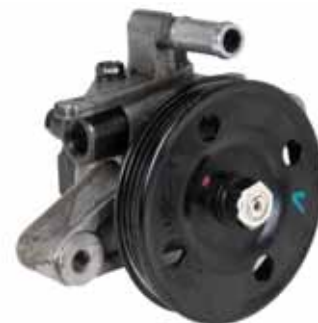
Αντλία Υδραυλικού Τιμονιού

Σημάδια τα οποία υποδεικνύουν ένα πρόβλημα με την Αντλία του Υδραυλικού Τιμονιού είναι: απαιτείται μία διπλάσια προσπάθεια για να στρίψει το τιμόνι, ανώμαλη υποβοήθηση του υδραυλικού τιμονιού, ένας δυνατός ήχος βουίσματος από την αντλία, συχνό "συμπλήρωμα" του δοχείου του υγρού και ένας ιμάντας κίνησης της αντλίας που σκούζει.

Χρησιμοποιημένο

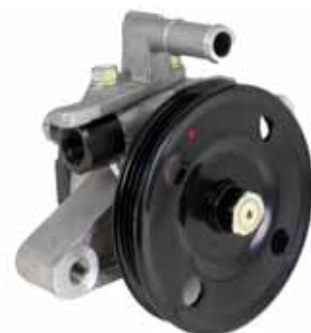
Καινούργιο

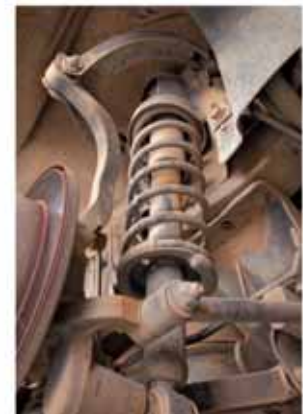
Καινούριο Αμορτισέρ

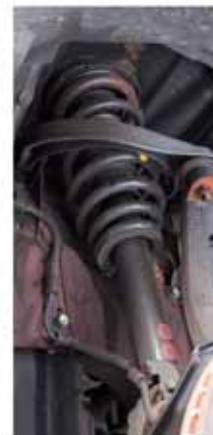
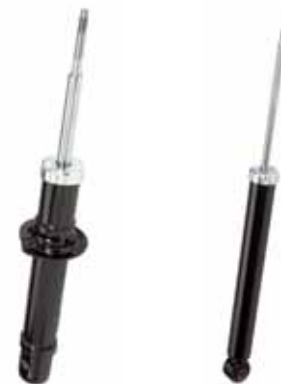
Η αναπήδηση, η μετακίνηση εμπρός και πίσω ή η βύθιση της μύτης κατά την πέδηση, υποδεικνύουν ότι τα Αμορτισέρ μπορεί να έχουν φθαρεί.

Καινούργιο Γόνατο Καινούργιο Αμορτισέρ
